Linea Professionale

Petrol Air Intake Cleaner

Pulitore Collettore di Aspirazione

Motori a Benzina

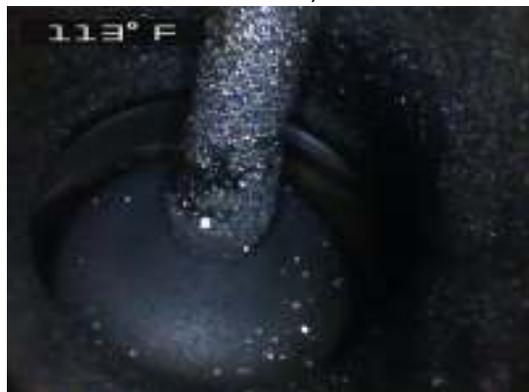
Prima del trattamento:

Hyundai Sonata con 41 400 km

Flusso d'aria insufficiente, causa turbolenze, combustione inefficiente e minimo irregolare.

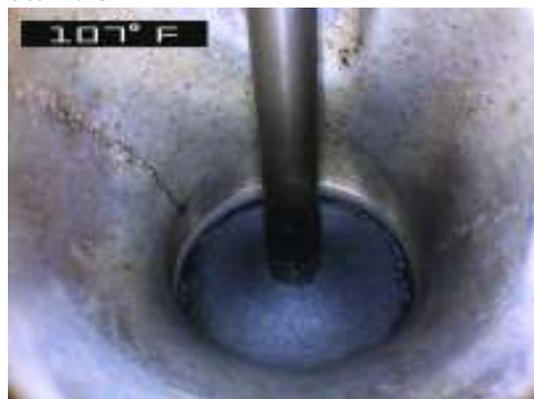
Dopo il trattamento:

Depositi eliminati, funzioni del flusso d'aria e del motore vengono ripristinati allo stato ottimale.
